Opinia dotyczyła występowania ptaków i nietoperzy w budynku użyteczności publicznej w miejscowości Olbrachtów nr 53, gmina Żary. Ocenie poddano jedynie część budynku, która ma zostać objęta pracami remontowymi. Budynek jest zlokalizowany na terenie działki 409/4 i 409/10 w Olbrachtowie. Budynek ten posiada 3 kondygnacje nadziemne w tym dwie kondygnacje poddasza oraz jedną kondygnację podziemną. Obiekt posiada dach stromy dwuspadowy pokryty dachówką. Budynek posiada wymiary ok. 14m x 13m co daje łączną powierzchnię zabudowy na poziomie ok. 180m². W części północno zachodniej znajduje się niewielka dobudówka.

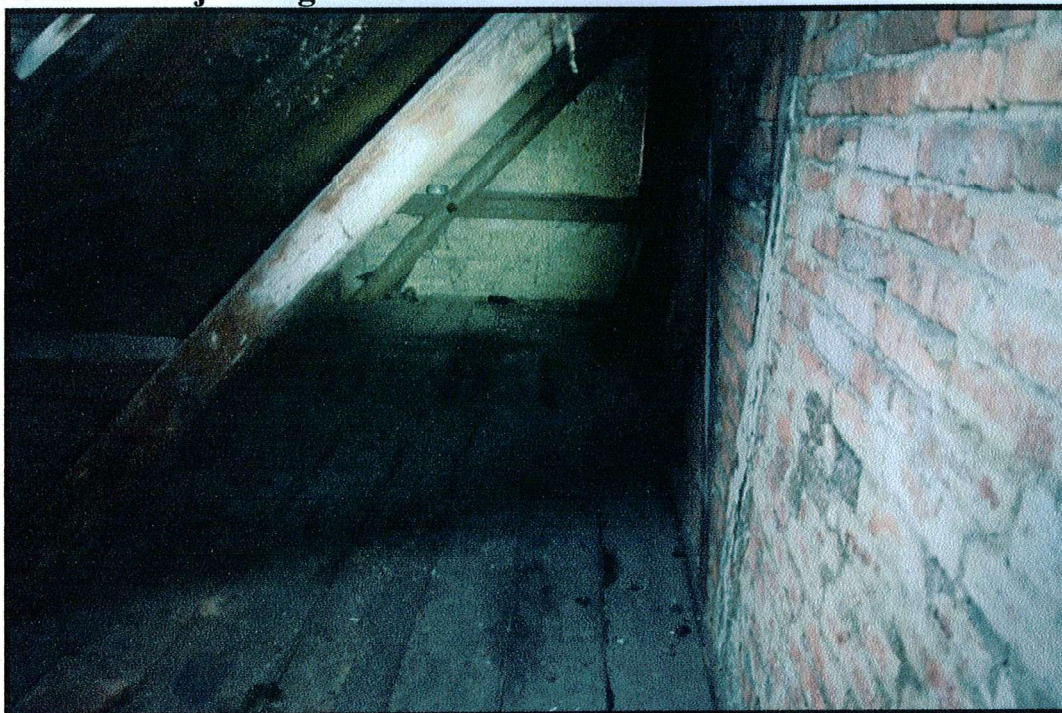
Fotografia 1: Widok na skontrolowaną przestrzeń nieużytkowanego poddasza. Mimo szczegółowych oględzin nie znaleziono śladów bytowania nietoperzy.

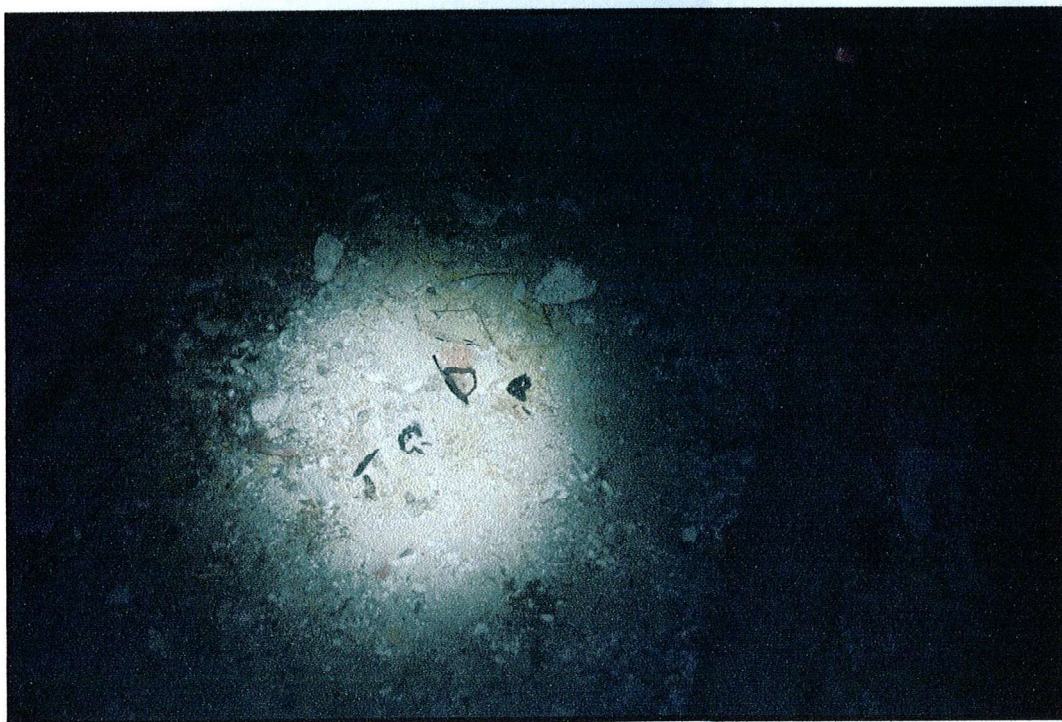
Fotografia 2: Widok na skontrolowaną przestrzeń nieużytkowanego poddasza. Na zdjęciu widoczne odchody kuny. Jej obecność mogła przyczynić się do niezajęcia przestrzeni przez nietoperze.

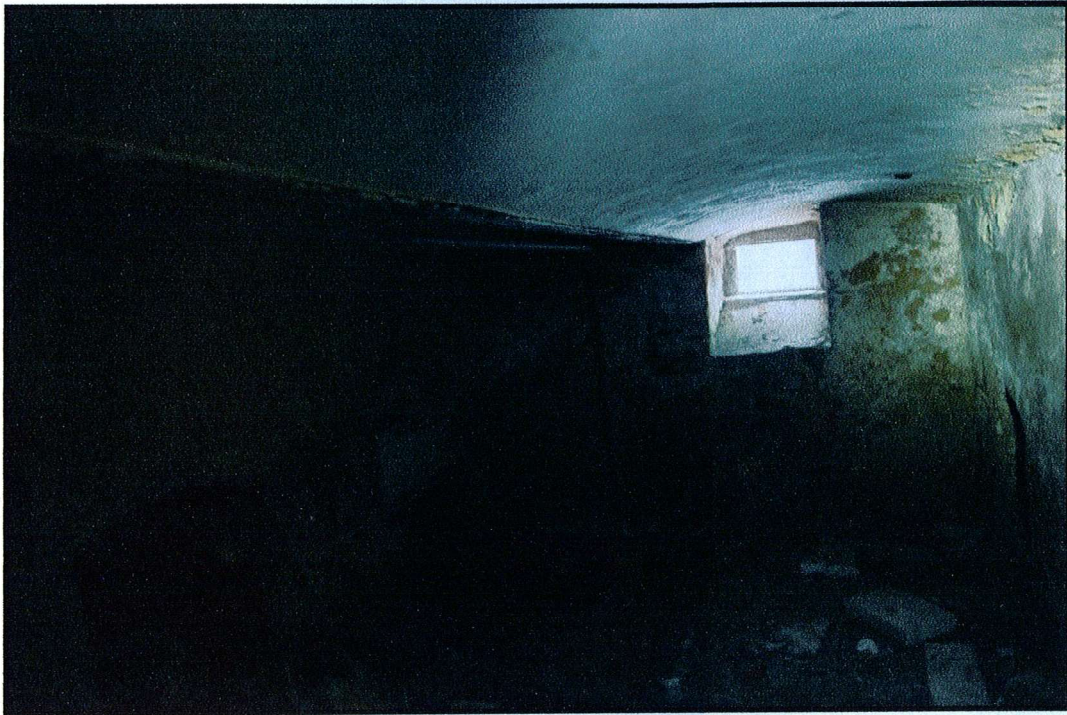
Fotografia 3: Widok na podpiwniczoną część budynku. Mimo dogodnego mikroklimatu który mógłby sprzyjać wykorzystywaniu przestrzeni przez nietoperze nie stwierdzono śladów bytowania tych ssaków. Spowodowane jest to brakiem szczelin, które mogły by zostać wykorzystane jako przestrzeń do hibernacji

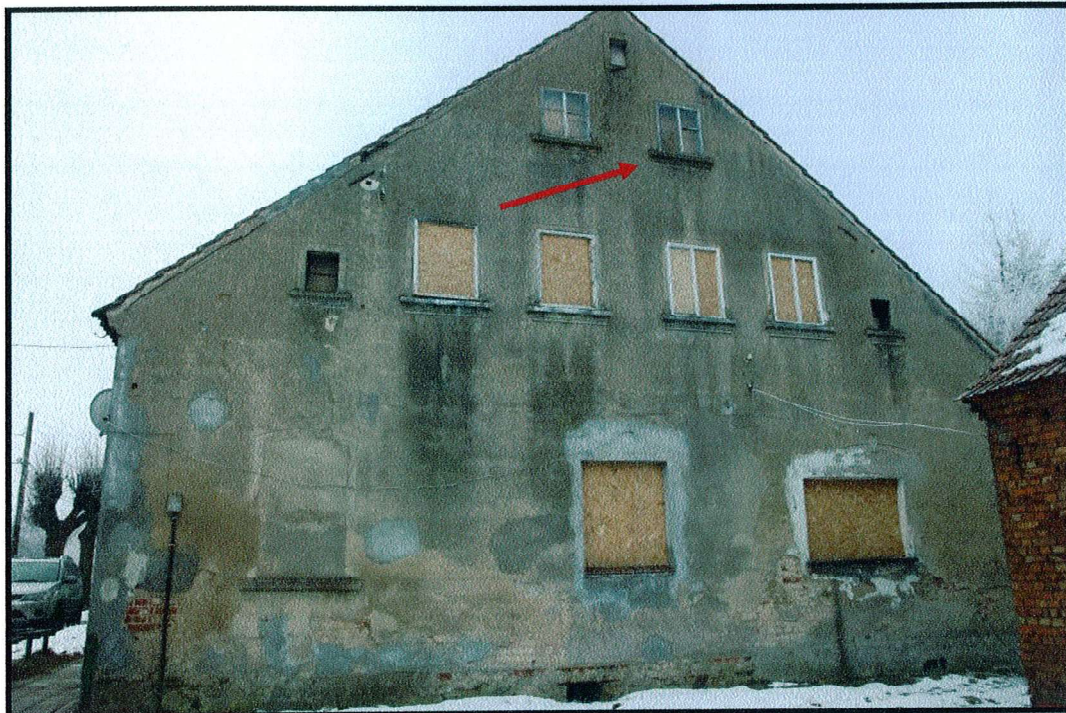
Fotografia 5: Widok na północno wschodnią elewację inwentaryzowanego budynku z zaznaczoną lokalizacją w której należy zawiesić jedną podwójną budkę lęgową dla wróbla.

W związku z niestwierdzeniem miejsc lęgowych ptaków nie przewiduje się konieczności przeprowadzenia kompensacji przyrodniczej. Mając jednak na uwadze charakter budynku za zasadne należy uznać zawieszenie na zakończenie prowadzonych prac budowlanych jednej podwójnej budki lęgowej dla wróbli na szczytowej elewacji budynku w miejscu wskazanym na fotografii 5.
